Dissertação de Mestrado

**ESTUDO DA EROSÃO FLUVIAL NAS REGIÕES DE MACHILUA, 1º DE
MAIO E NAMITANGE, DISTRITO DE INHASSUNGE, PROVÍNCIA DA
ZAMBÉZIA**

Mundeira Tomé Mundeira

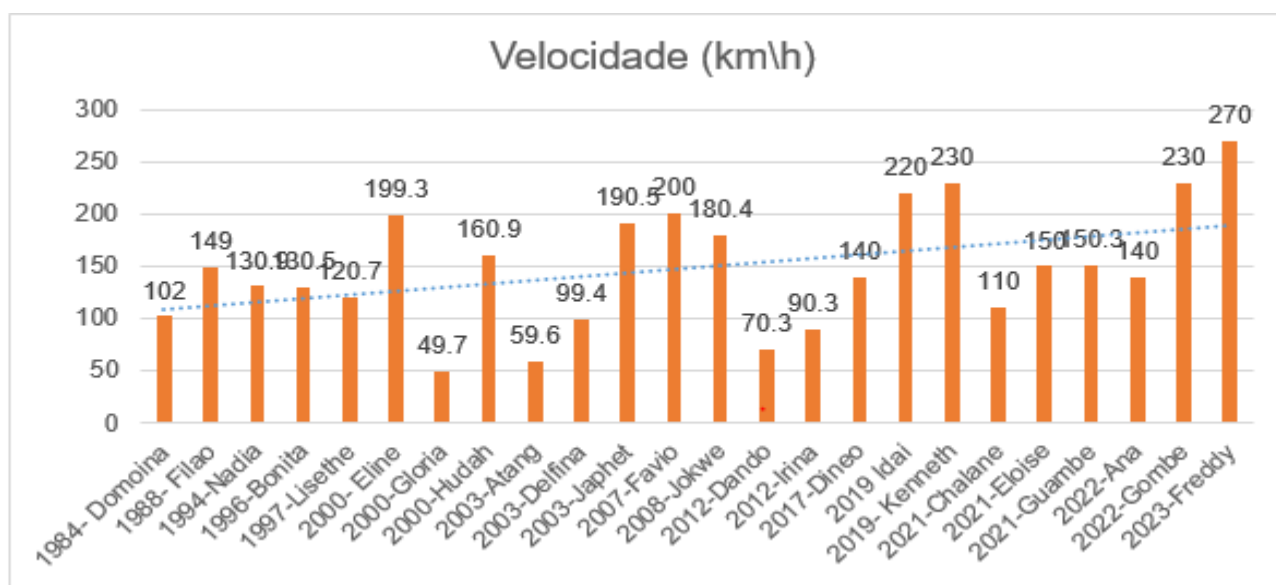
Figura 11. O diagrama representa os ciclones que atingiram a costa Moçambicana entre 1984-2023.

De entre 1984 a Abril de 2023, cerca de 25 sistemas de tropicas atingiram directamente a costa de Moçambicana, conforme a figura 11.

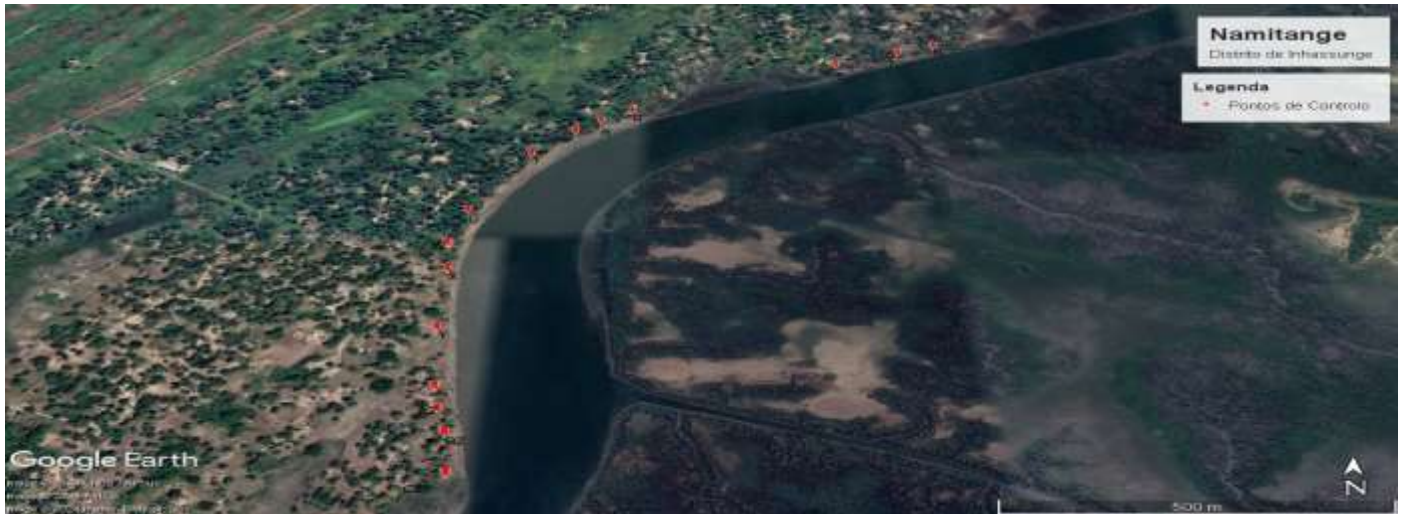
Figura 15. Pontos de Controlo na região de Namitange.

É importante destacar que, devido ao agravamento das mudanças climáticas, a região tem se tornado ainda mais vulnerável à erosão. Curiosamente, durante o período colonial, essa área era considerada uma zona turística, um contraste notável com os desafios ambientais que enfrenta hoje. A figura 15 ilustra a situação da erosão na região em estudo.

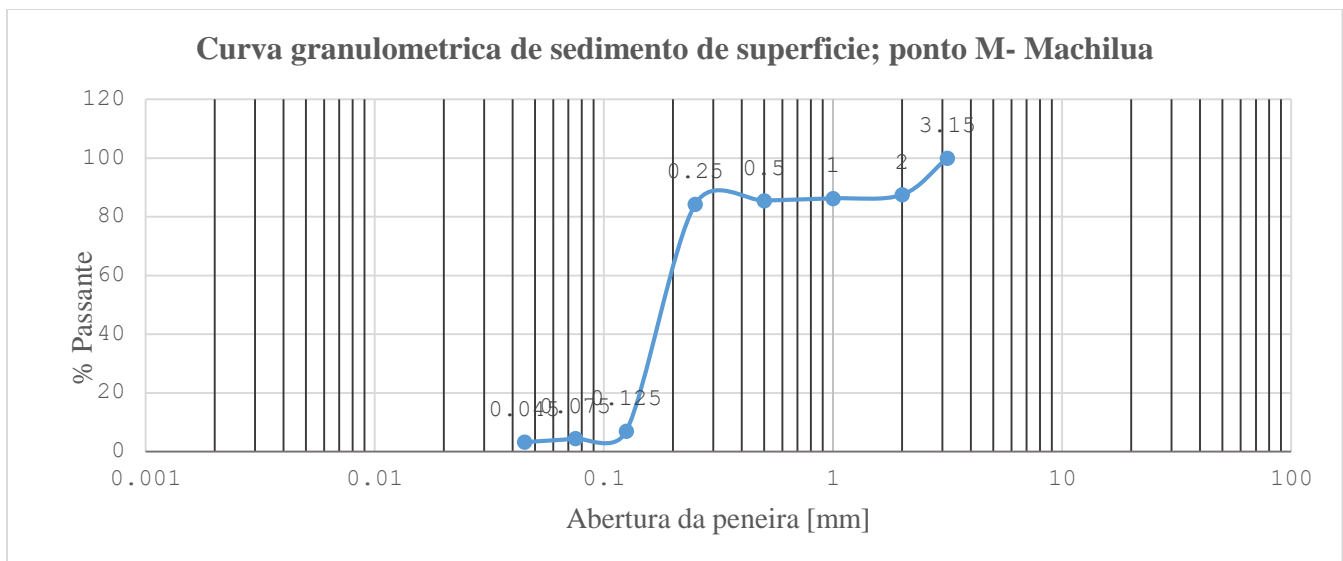
Figura 25. Análise de Granulometria de superfície no ponto M-Machilua

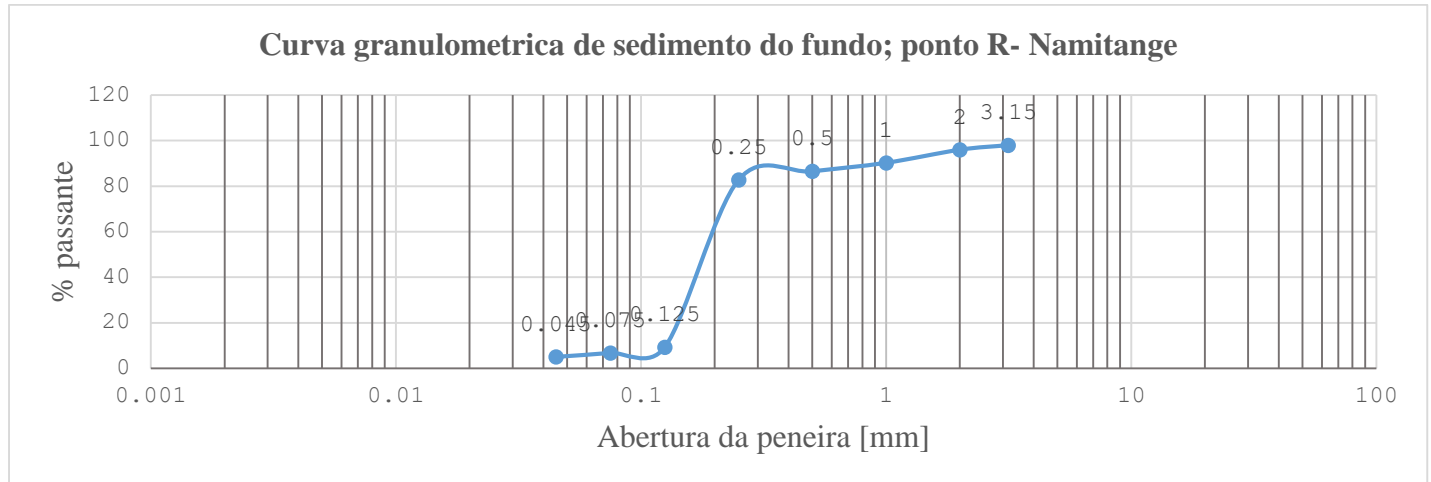
Figura 30. Análise de Granulometria do fundo no ponto R-Namitange

Por fim, as partículas mais finas retidas na peneira de 0.045 mm foram mínimas, com retenção de 2.25% na superfície e 1.75% no fundo. Esses dados sugerem que partículas menores, como argila, são raras neste ponto. No geral, o silte grosso é o sedimento mais predominante, seguido pelo silte fino, com maior concentração no fundo. (Veja figuras 30 e 31).

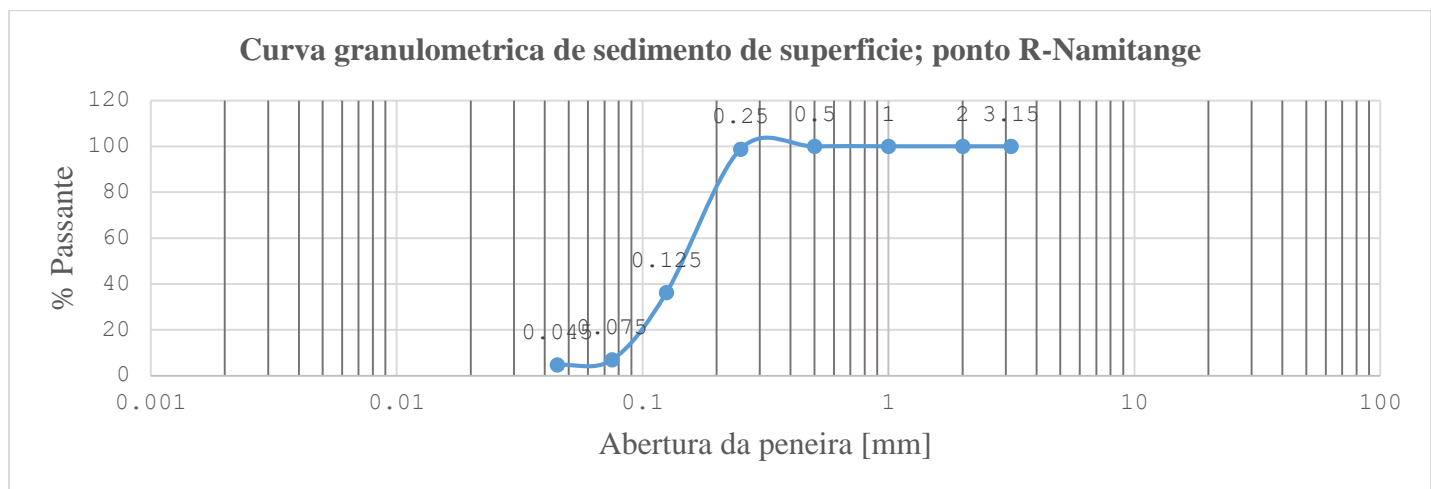
Figura 31. Análise de Granulometria de superfície no ponto R-Namitange

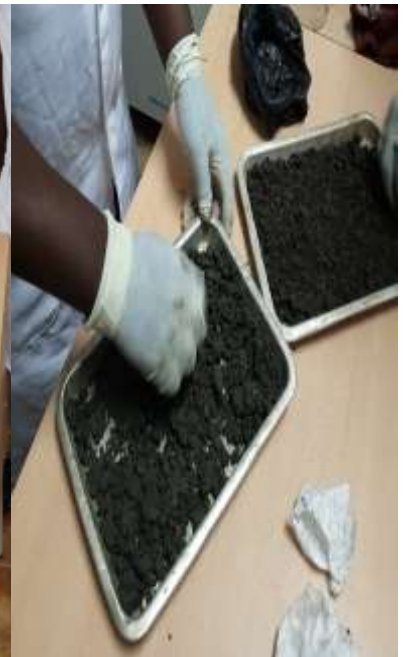
Figura 43. Processo de secagem de sedimentos: a) medição do peso de sedimento; b) Amostras de Sedimentos; c e d) Forno de remoção de humidade; e) sedimento seco; f) sedimento húmido.

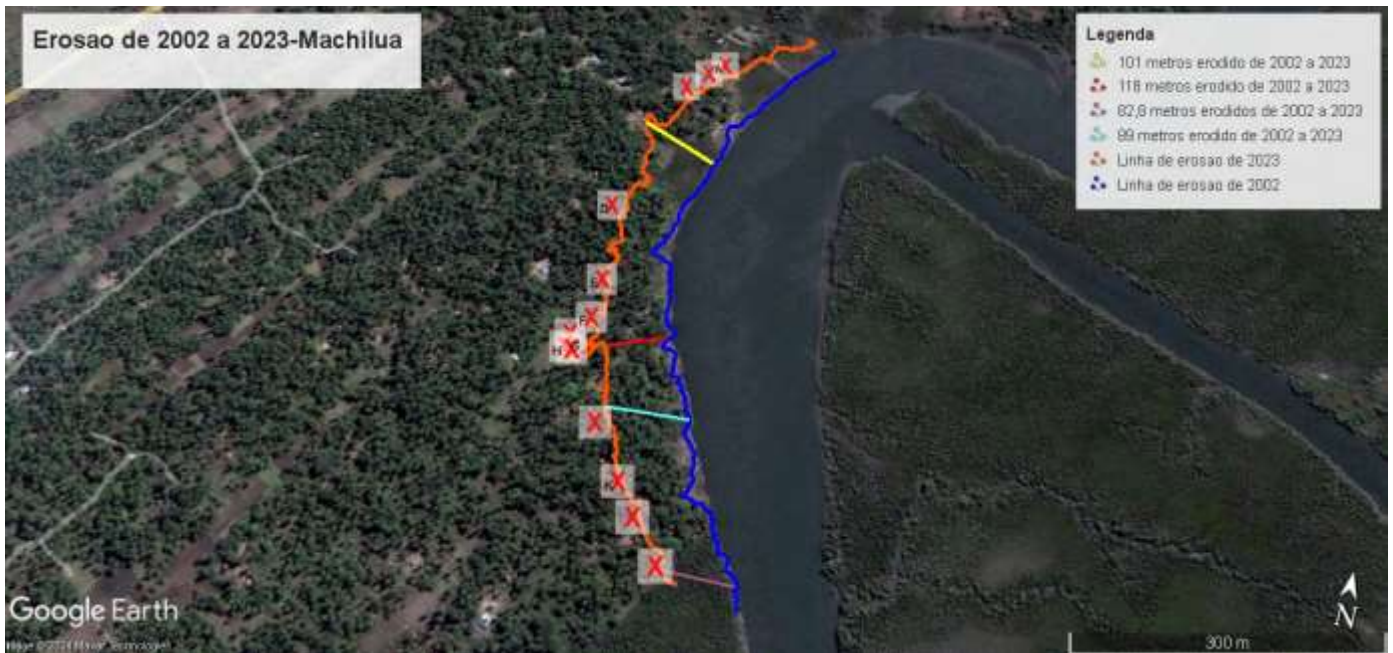
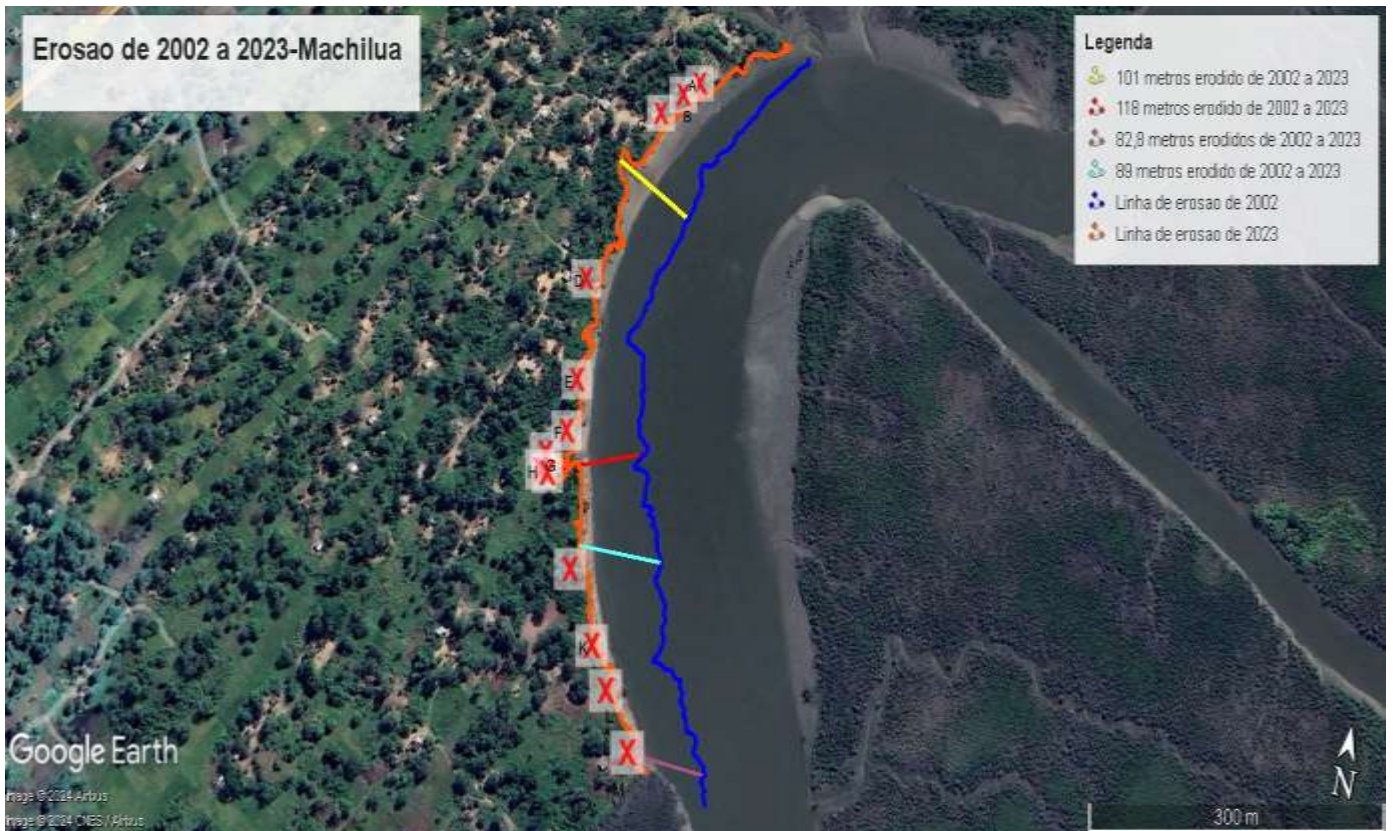
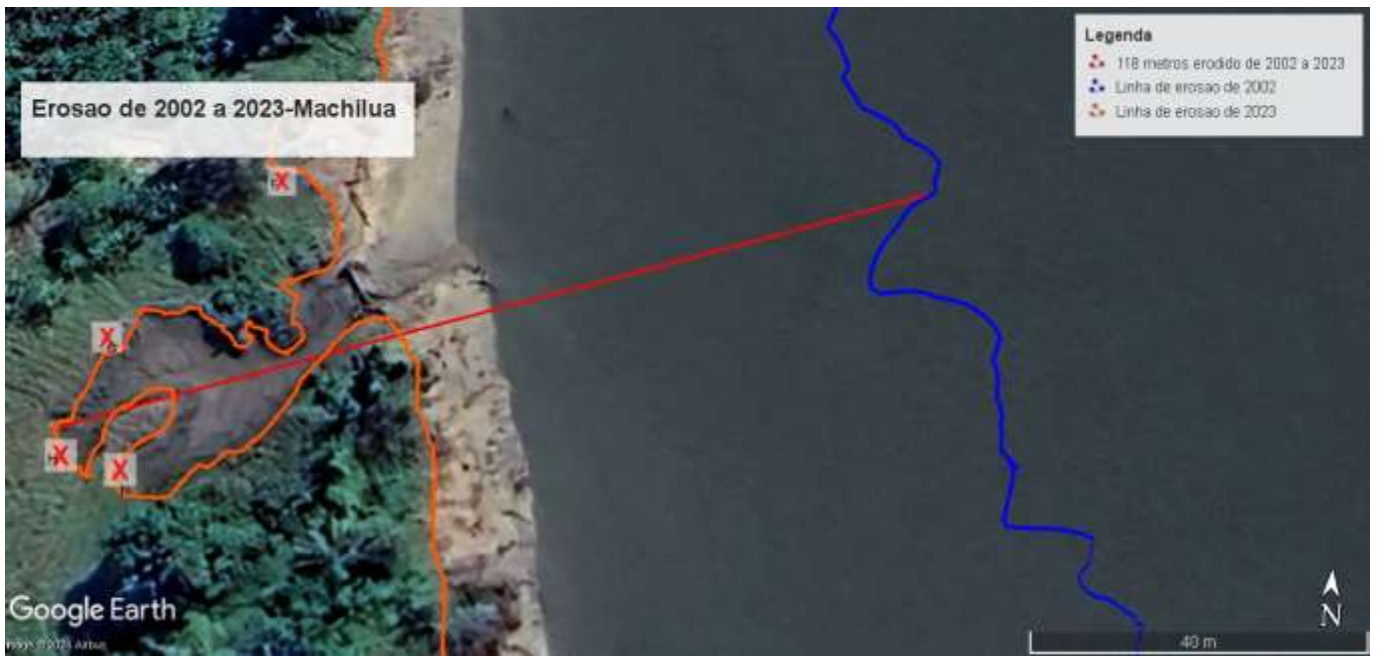
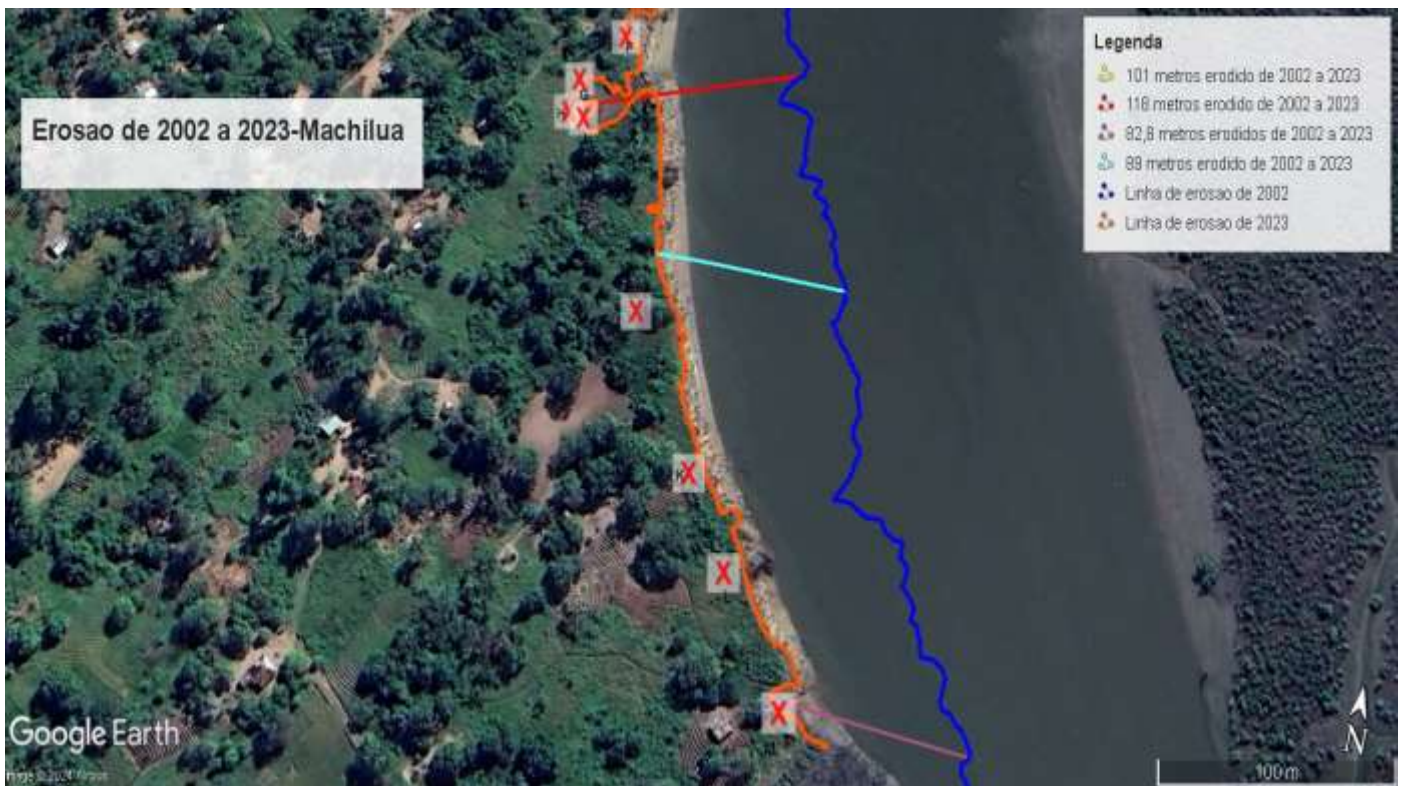
Figura 91. Nível de evolução de erosão na região de Machilua de 2002 á 2023 (a,b,c,d).

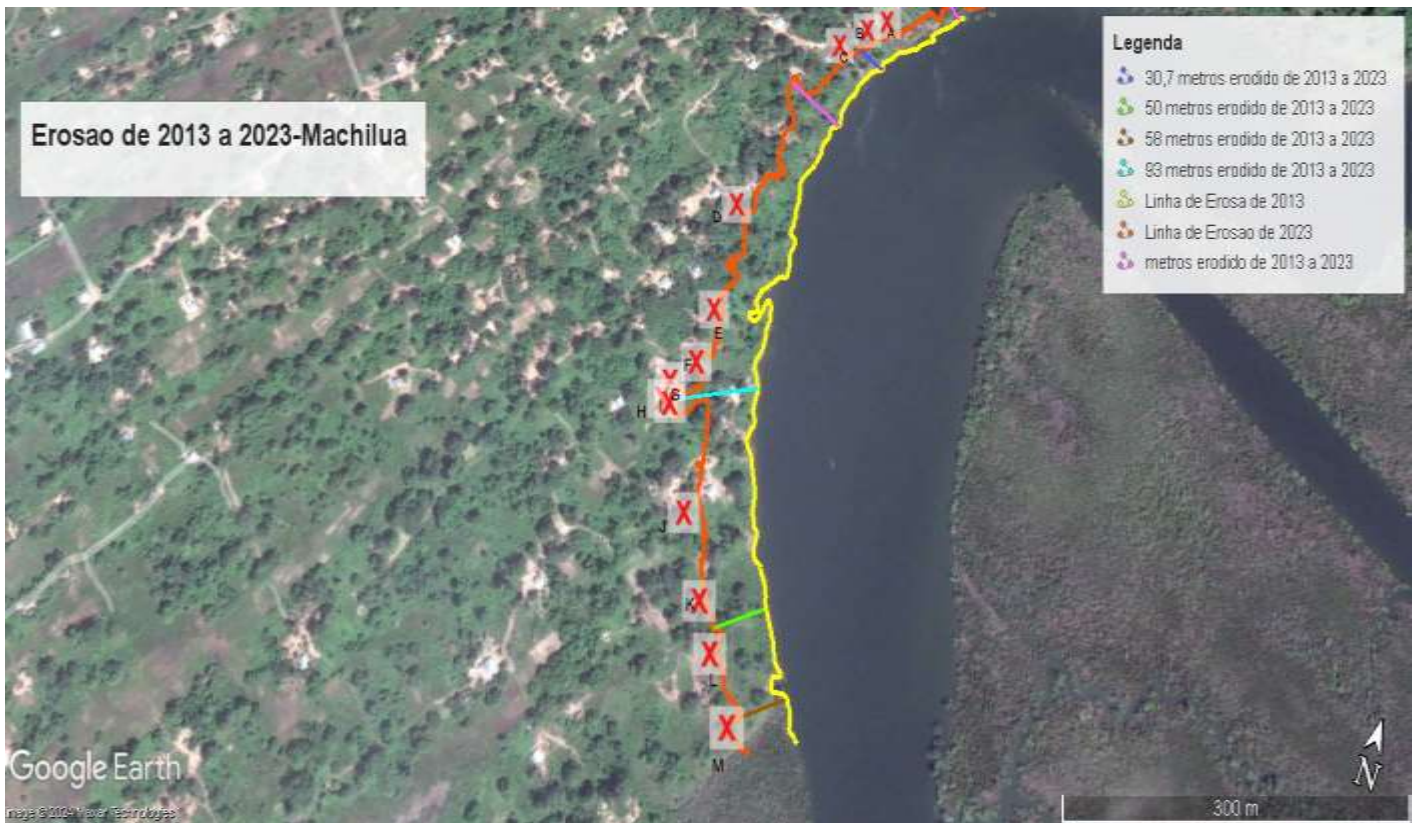
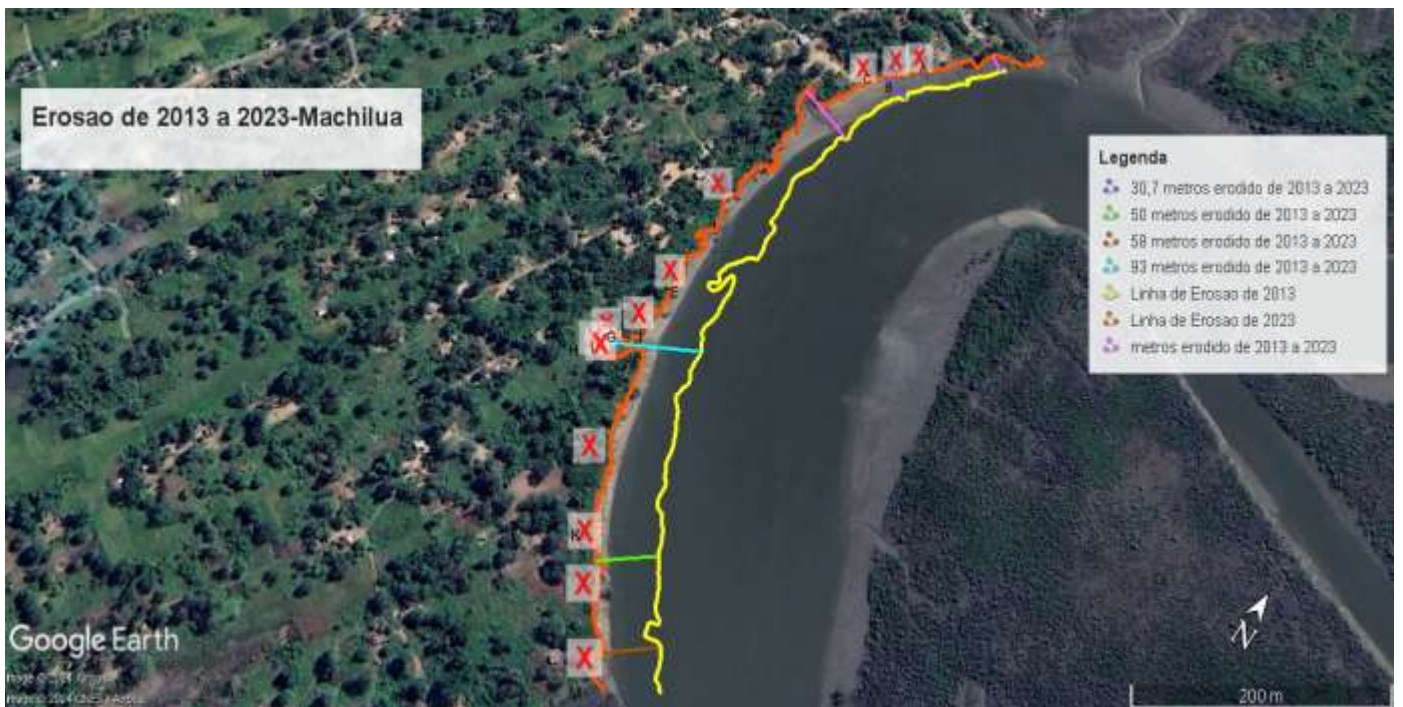
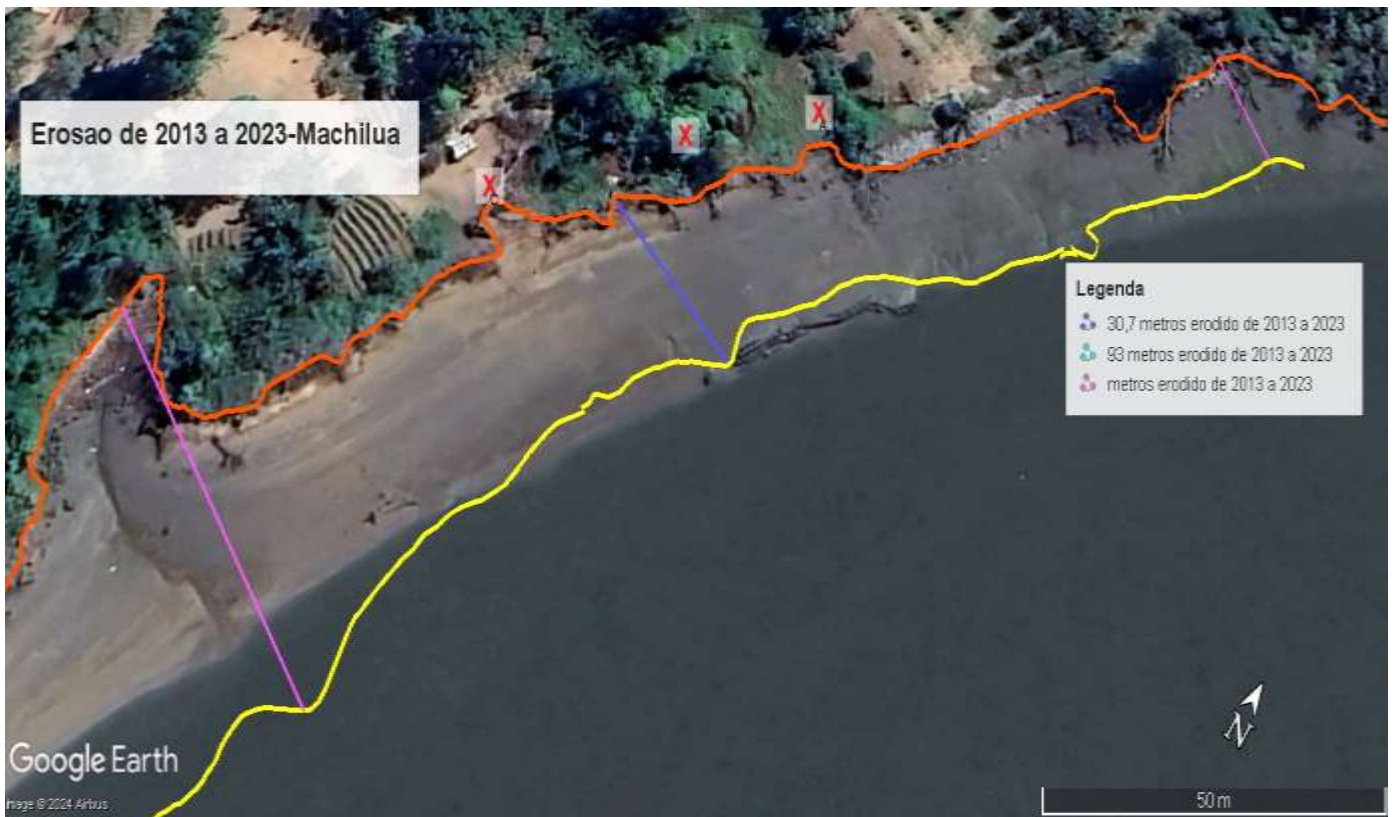
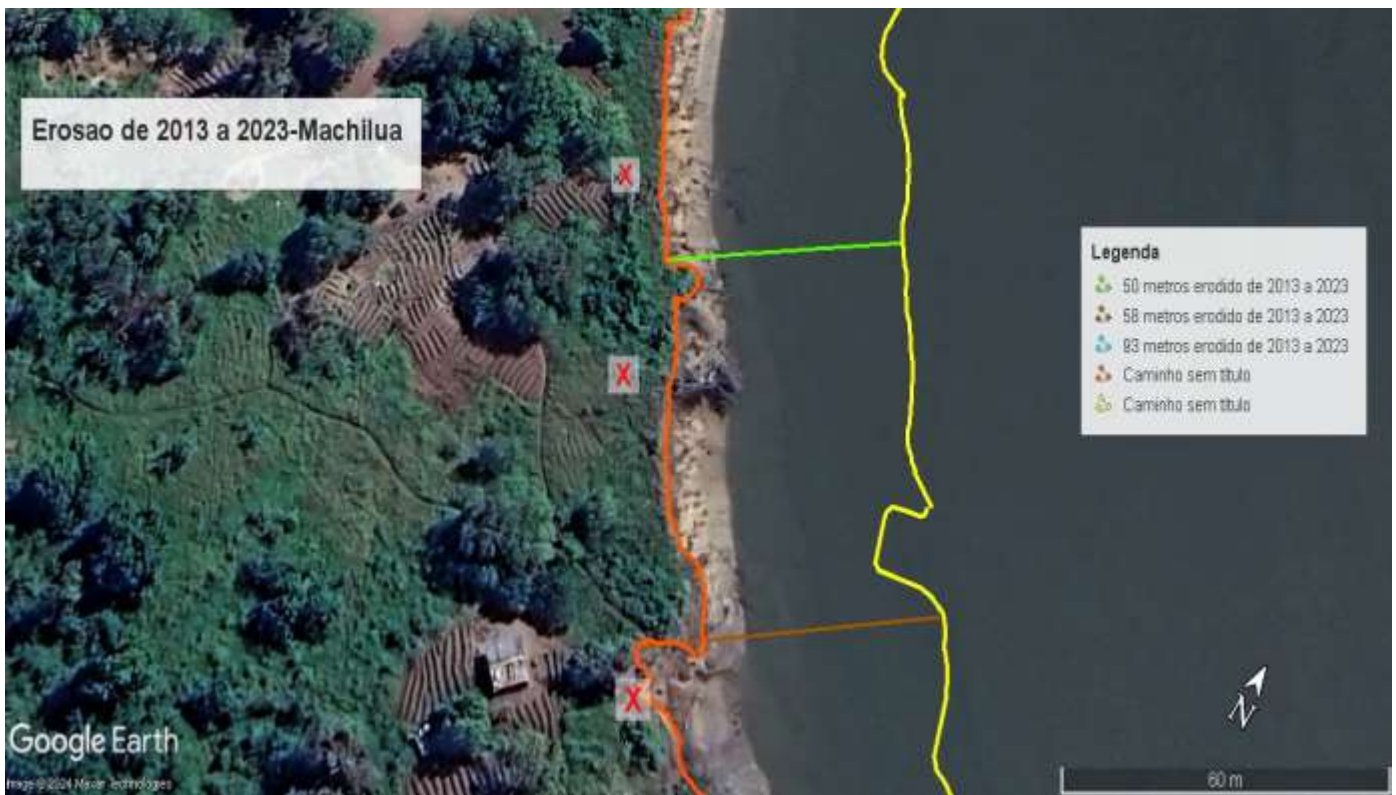
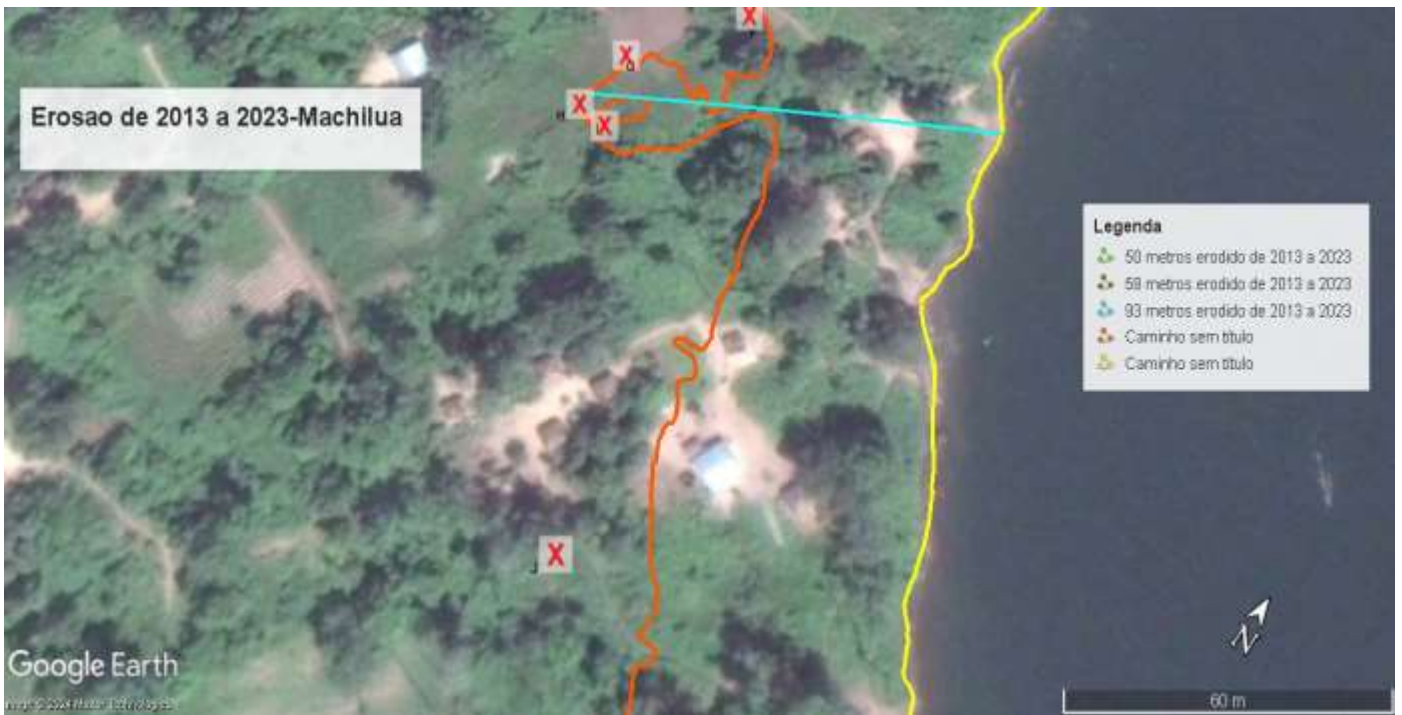
Figura 92. Evolução de erosão desde 2013 á 2023 a, b,c, d.

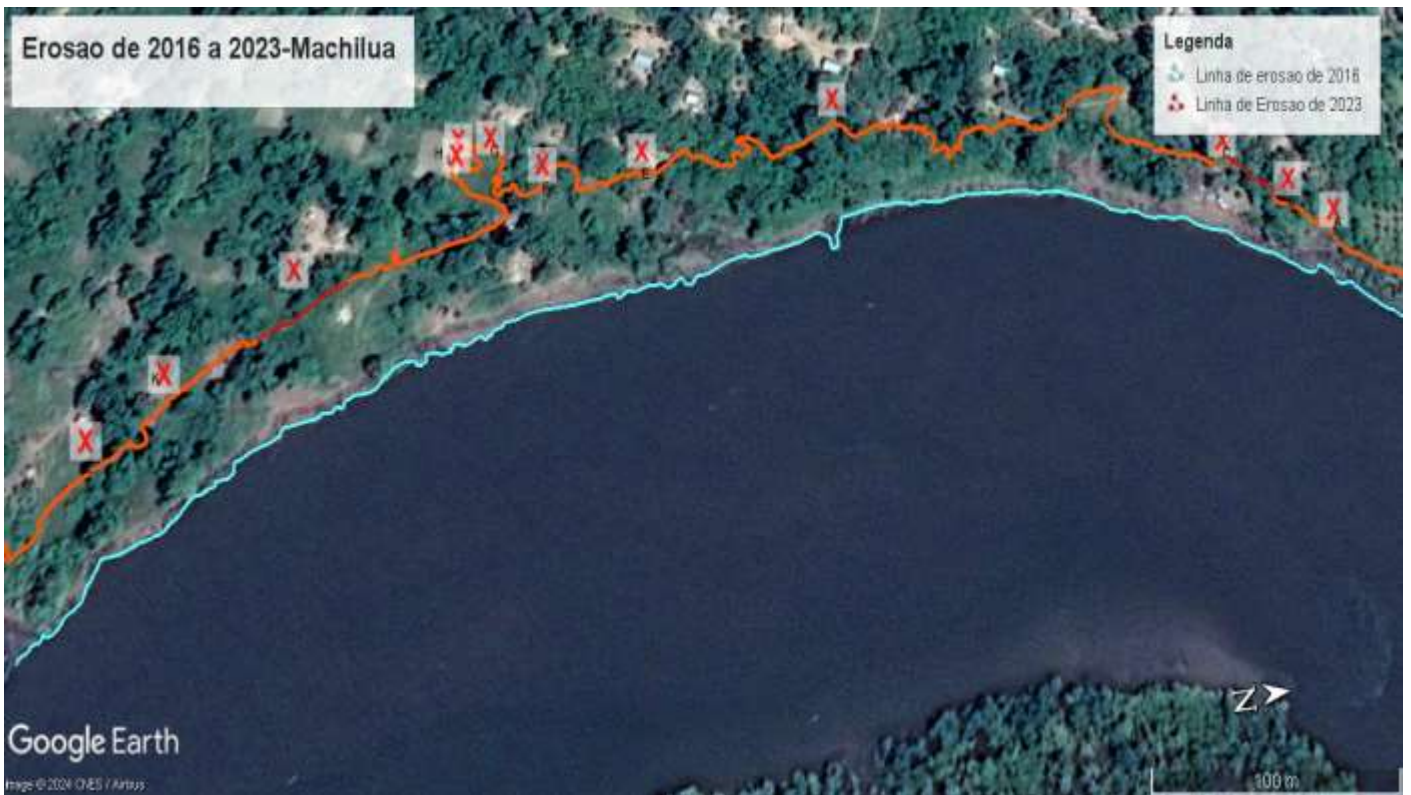
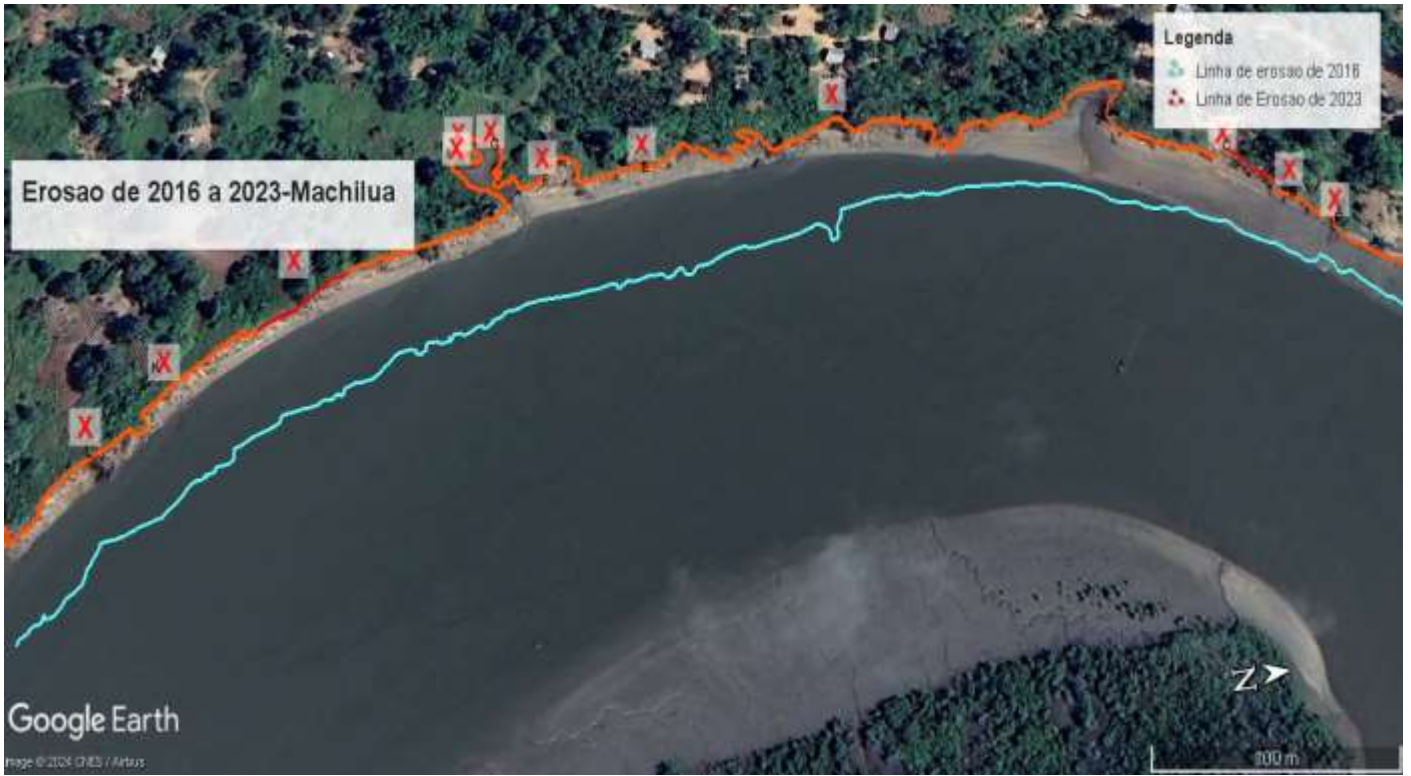
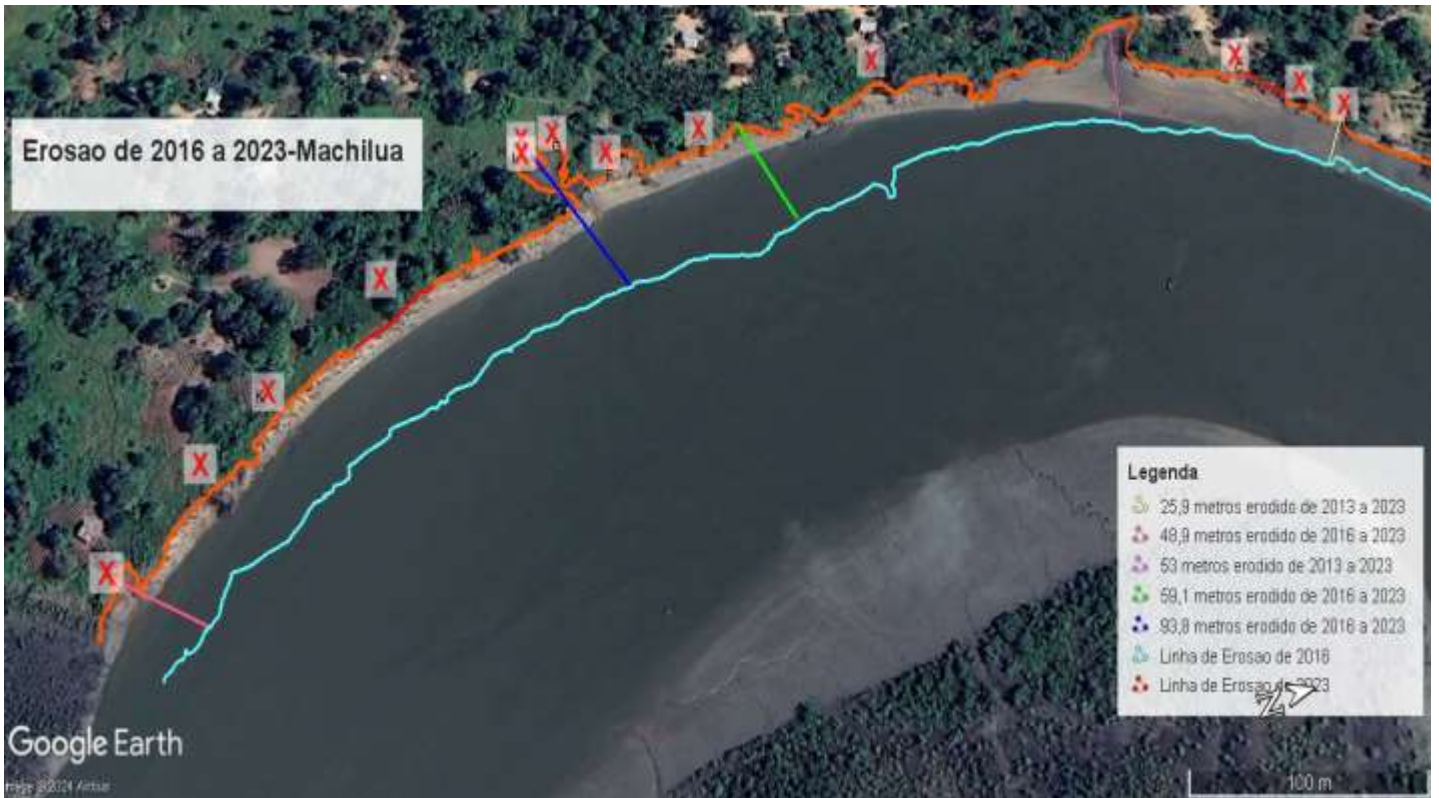
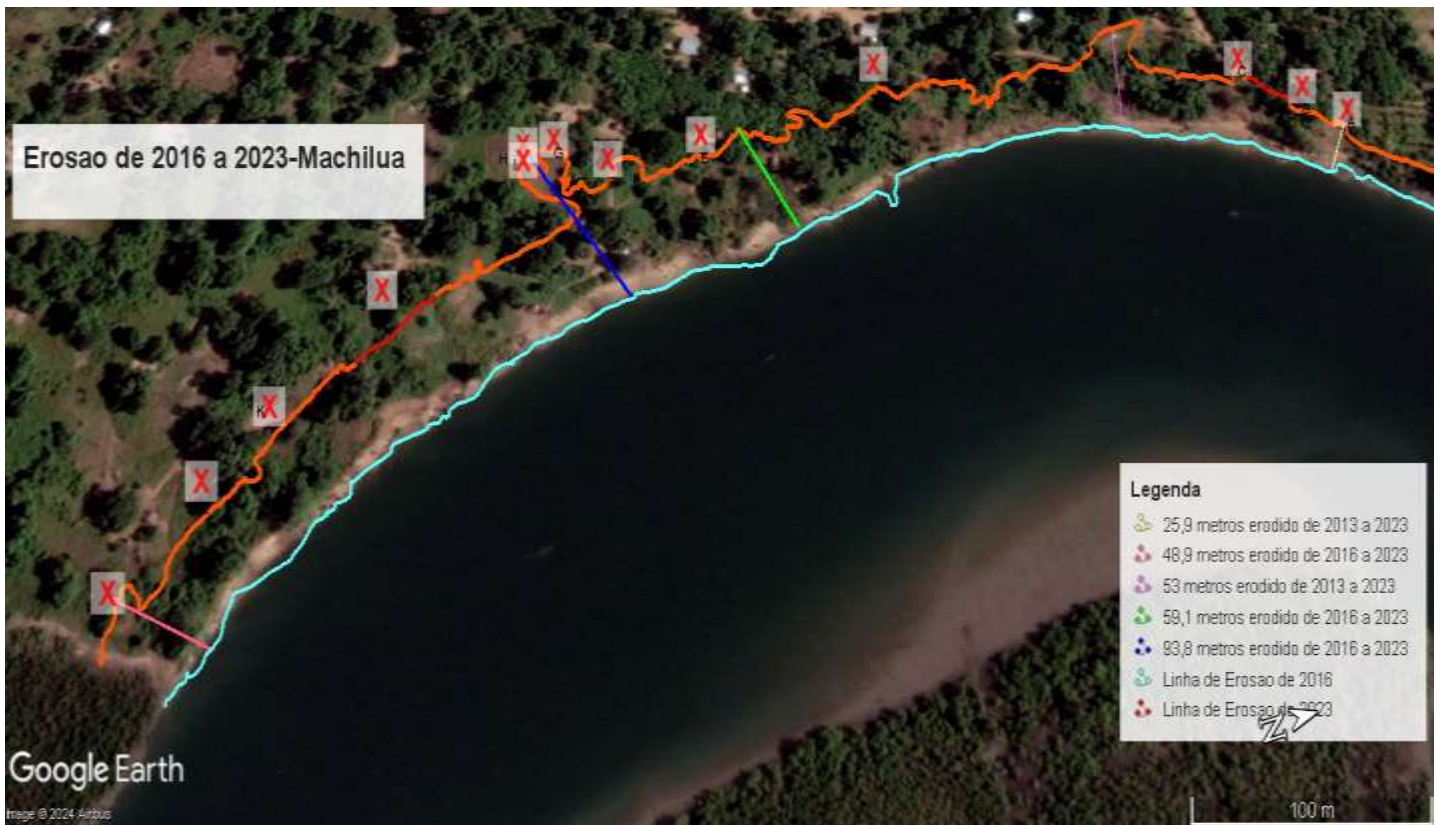
Figura 93. Situação de erosão de 2016 a 2023 a,b,c,d.

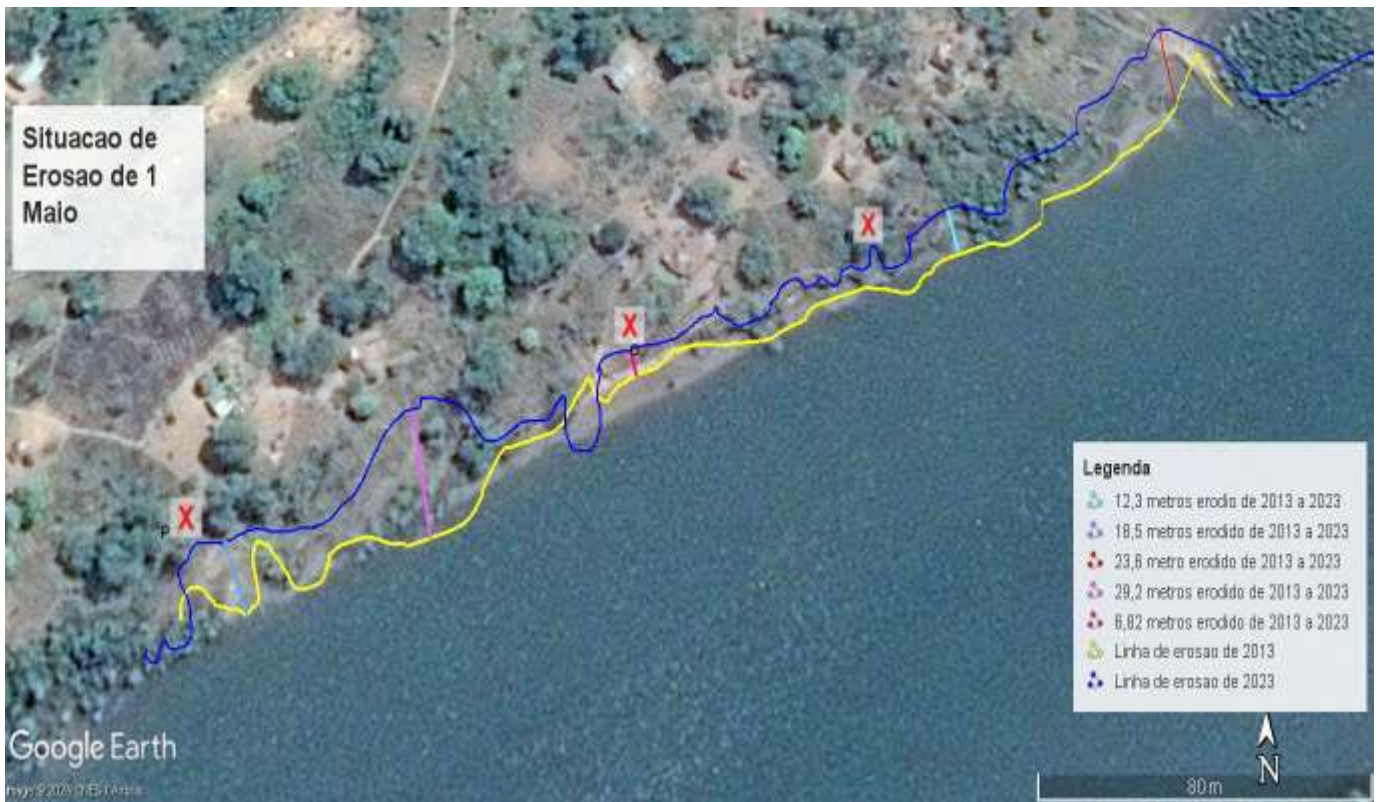
Figura 97. Situação de erosão de 2013 á 2023 na região do 1º de Maio

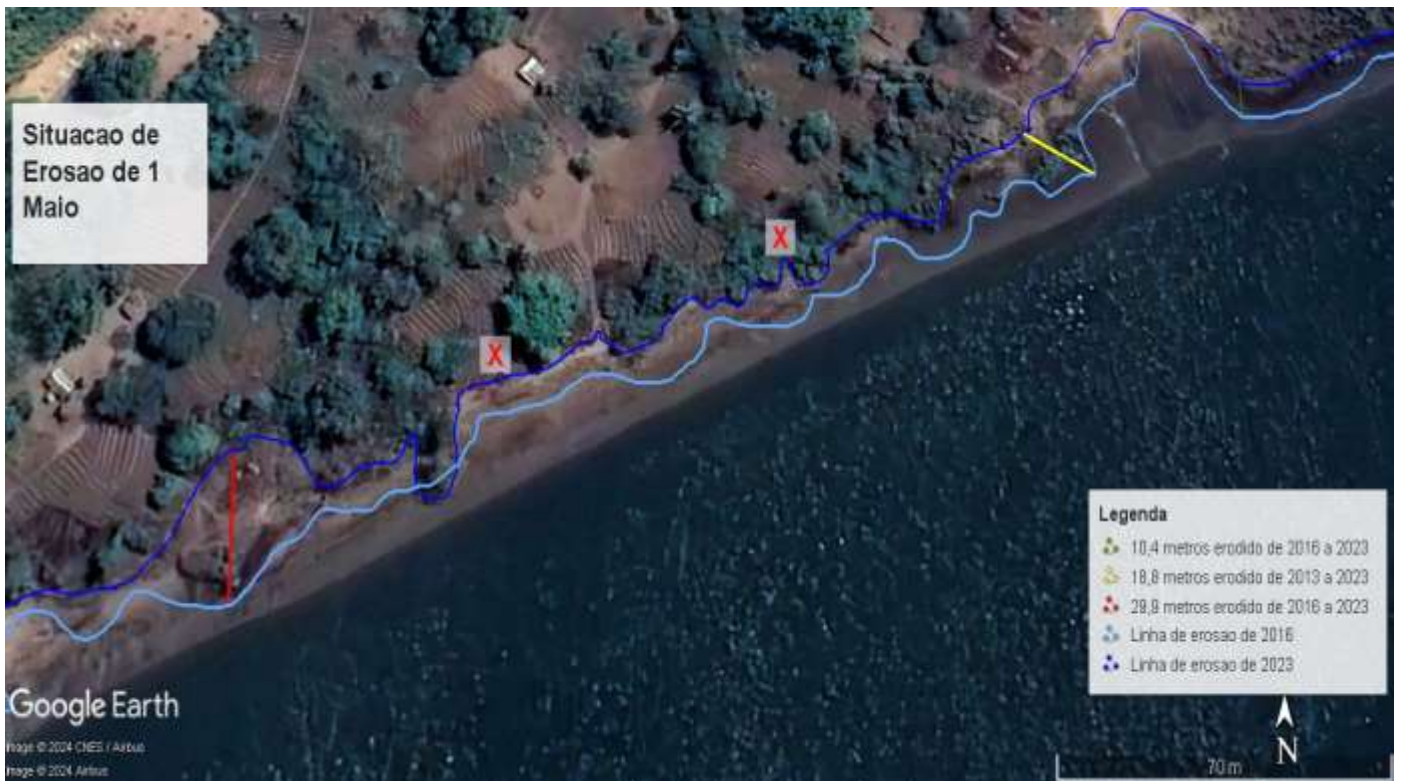
Figura 98. Situação de erosão de 2016 á 2023 na região do 1º de Maio

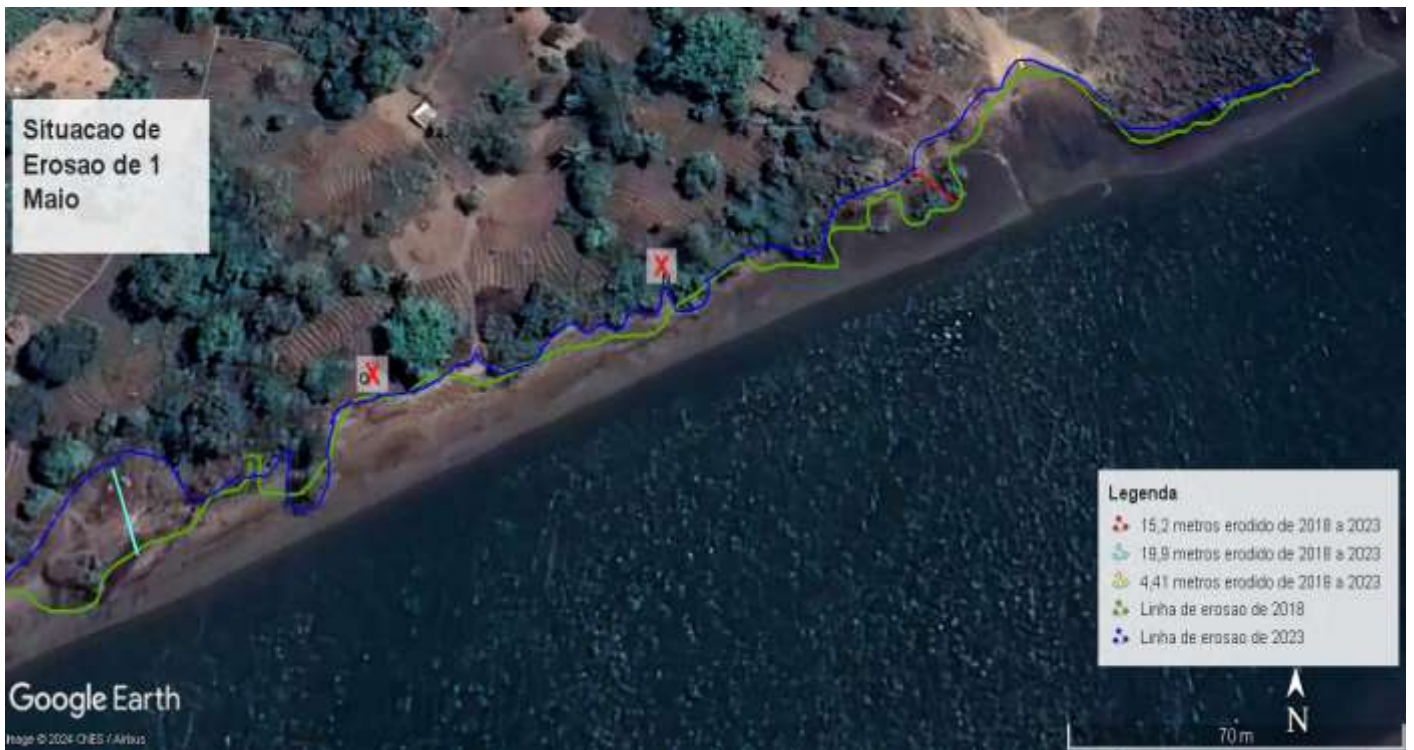
Figura 99. Situação de erosão de 2018 á 2023 na região do 1º de Maio

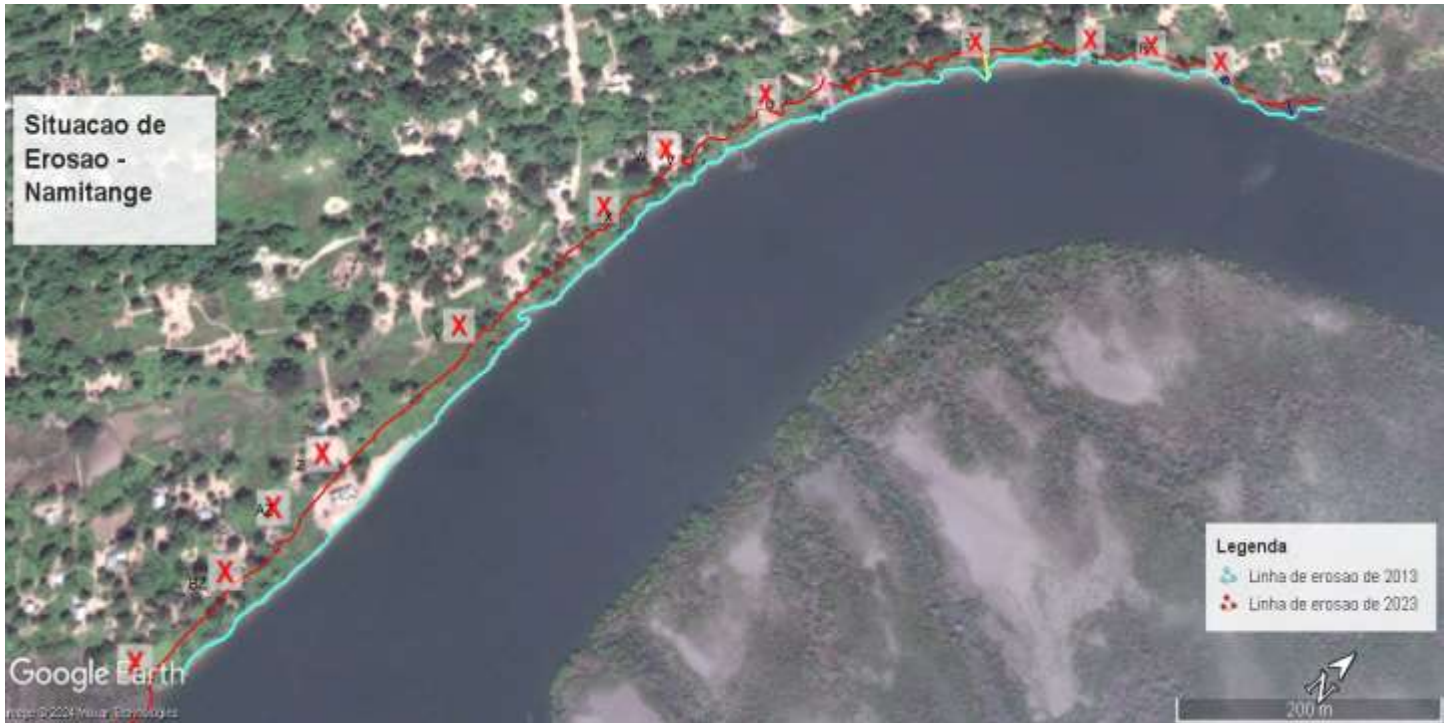
Figura 100. Linha de erosão de 2013 á 2023
