Dissertação de Mestrado

**ESTUDO DA EROSÃO FLUVIAL NAS REGIÕES DE MACHILUA, 1º DE
MAIO E NAMITANGE, DISTRITO DE INHASSUNGE, PROVÍNCIA DA
ZAMBÉZIA**

Mundeira Tomé Mundeira

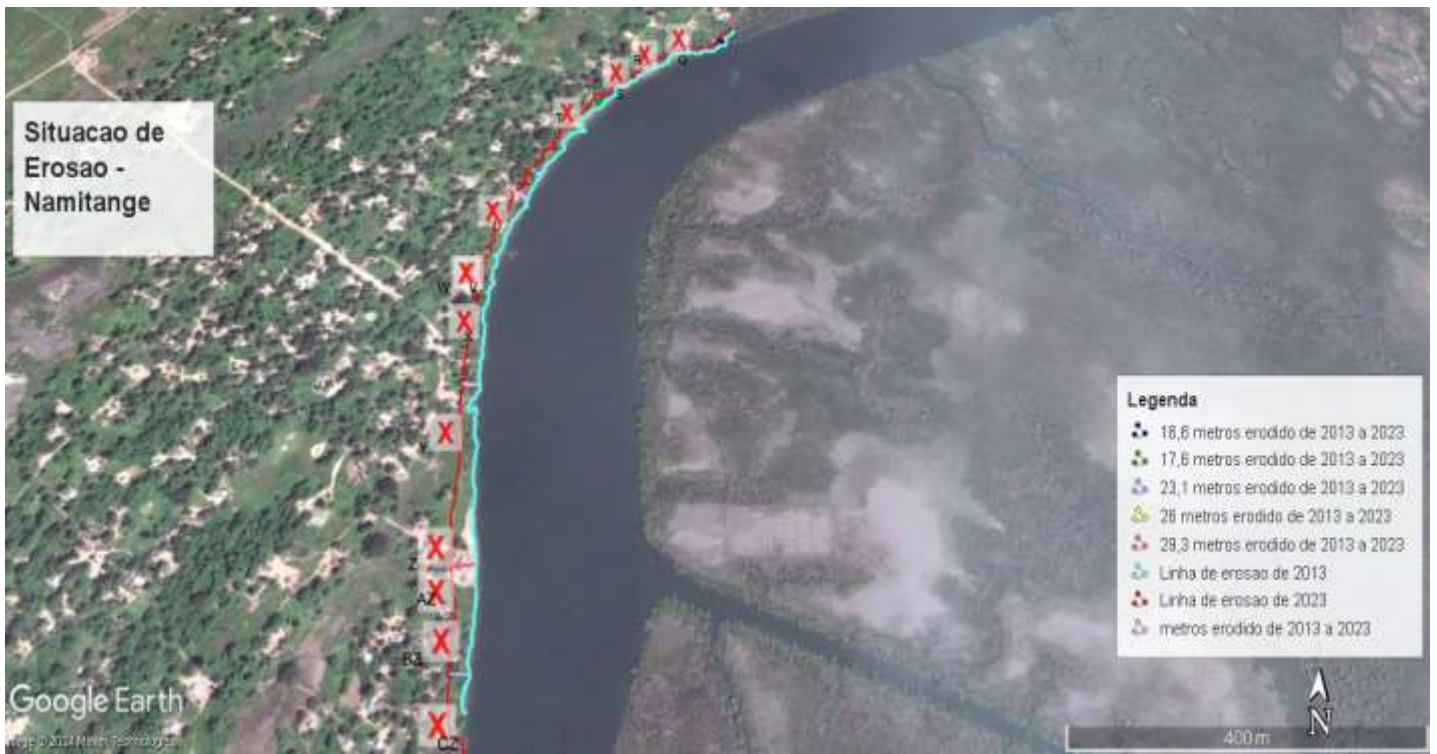
Figura 101. Situação de erosão de 2013 á 2023 na região de Namitange

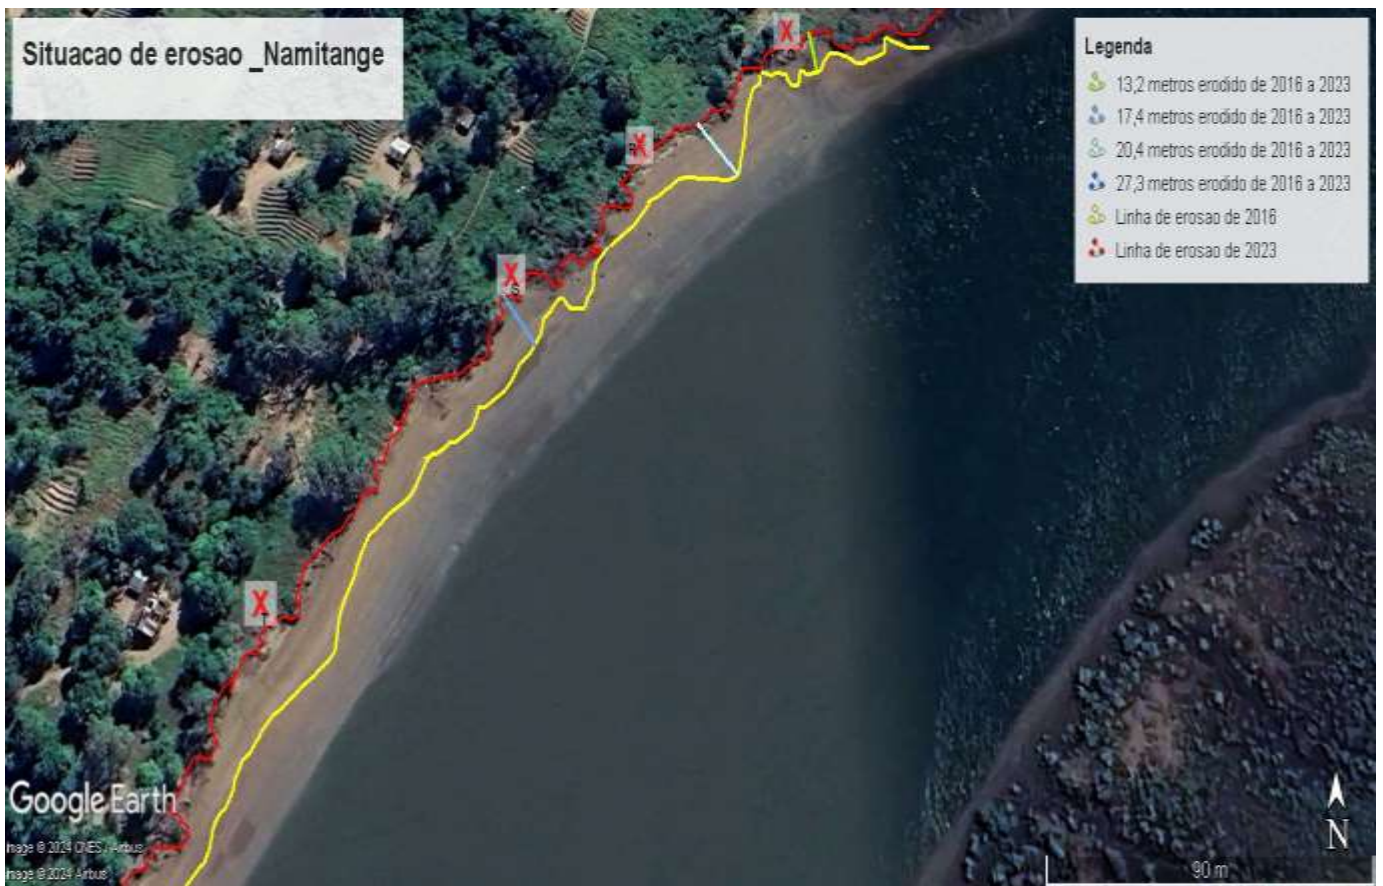
Figura 106. Situação de erosão de 2016 á 2023 na região de Namitange

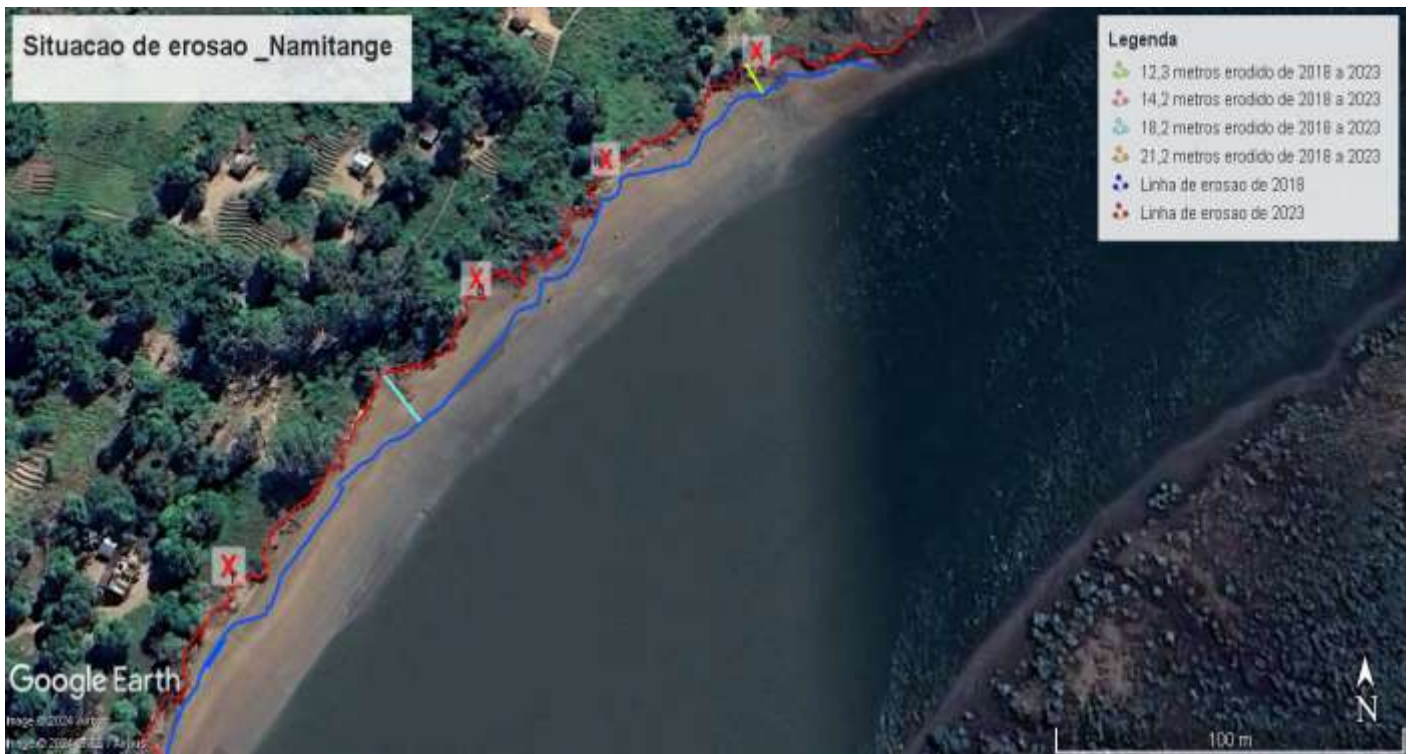
Figura 107. Situação de erosão de 2018 á 2023 na região de Namitange
